**ГОСТ Р XXXXX-...  
(проект RUS,  
окончательная  
редакция)**

**ТРУБЫ СТАЛЬНЫЕ БЕСШОВНЫЕ  
ДЕФЕКТЫ ПОВЕРХНОСТИ  
ТЕРМИНЫ И ОПРЕДЕЛЕНИЯ**

Seamless steel pipes. Surface defects. Terms and definitions

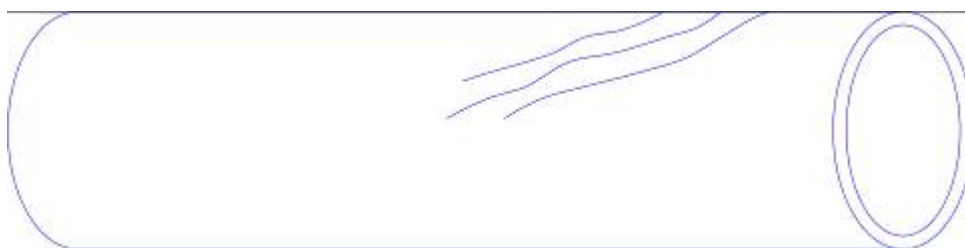
Рисунок 1 – Сталеплавильные плены группового расположения на наружной поверхности, образующиеся при раскатывании поверхностных и подкорковых газовых пузырей слитка и заготовки (см. рисунок А.1, приложение А)

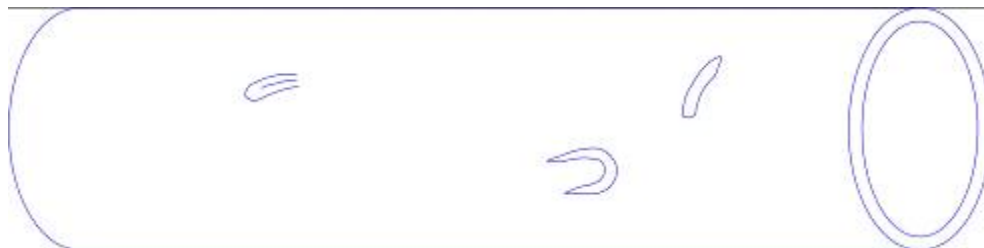
Рисунок 13 – Раскатанные металлические частицы  
(см. рисунок А.8, приложение А)

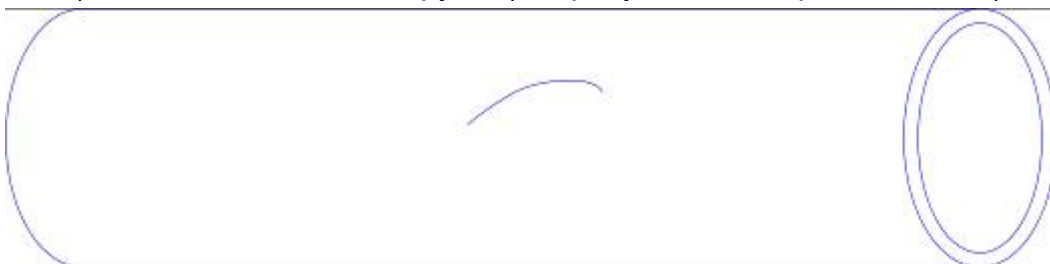
б) локальный закат (см. рисунок А.13, приложение А)

Рисунок 16 – Закат

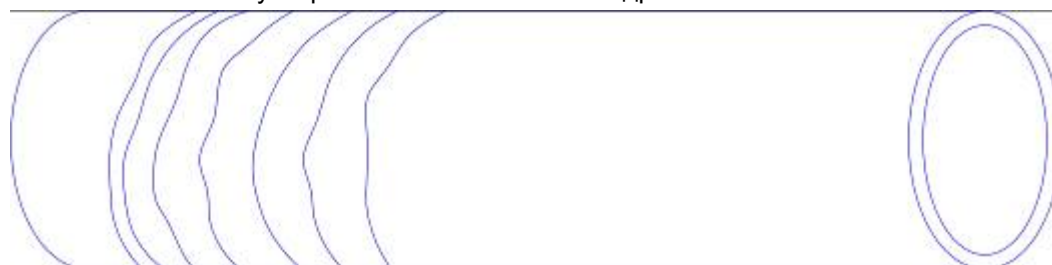
а) подрез по винтовой линии (см. рисунок А.14, приложение А)

Рисунок 17 – Подрез

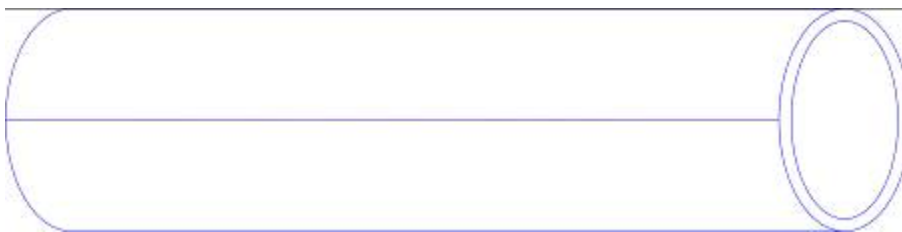
а) единичная продольная риска (см. рисунок А.17, приложение А)

Рисунок 19 – Риска

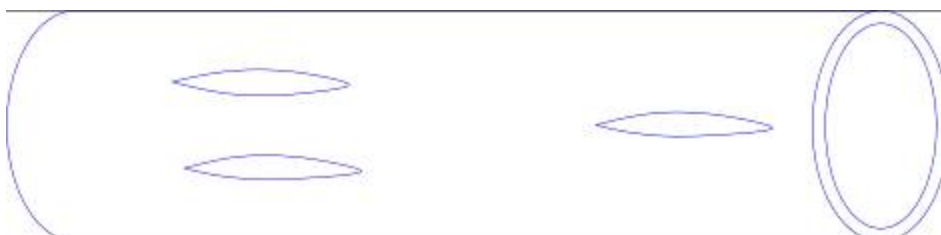
а) ужимы, по телу трубы (см. рисунок А.24, приложение А)

Рисунок 24 – Ужим

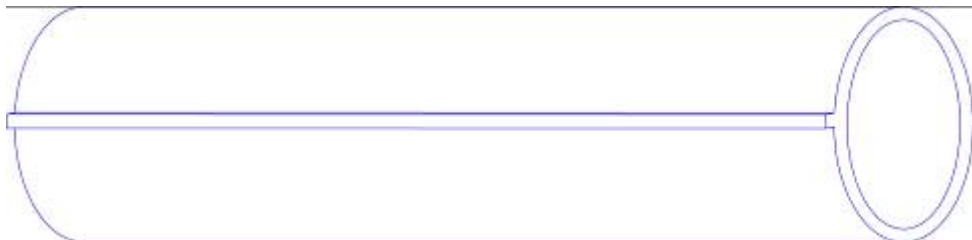
Рисунок 25 – Ус (см. рисунок А.226, приложение А)

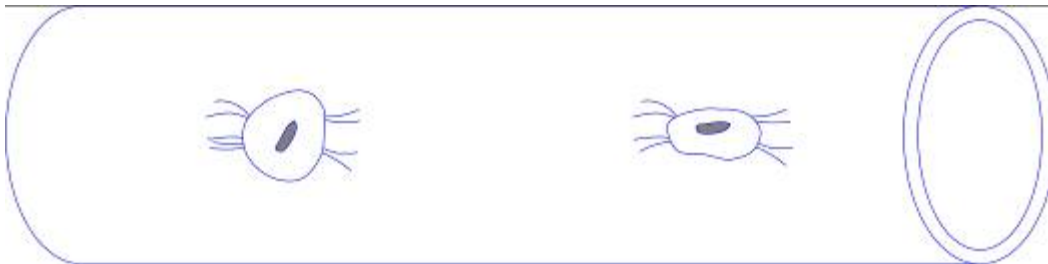
**2.3.15 продав** (Нрк. Уколы, Прокол, Дыра, Пробоина): Дефект поверхности, представляющий собой сквозное отверстие с утоненными краями, вытянутое в направлении деформации. en breakege

1 Дефект образуется из-за попадания инородного тела между деформирующим инструментом и трубой.

2 В микроструктуре изменений не наблюдается. Возможна деформация зерен в утоненной части стенки трубы.

3 Дефект может периодически повторяться по длине трубы.

Рисунок 28 – Продав (см. рисунок А. 29, приложение А)

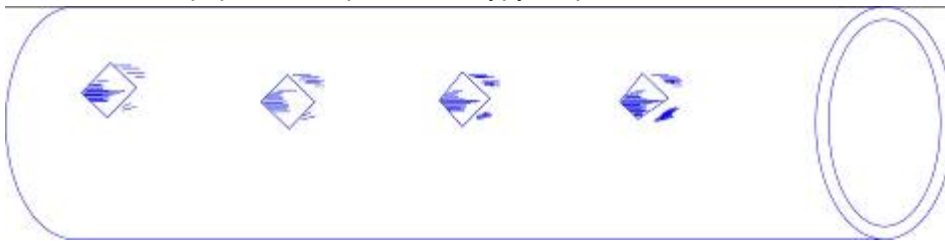
**2.3.18 отпечатки** (*Нрк. Бугорки, Бугристость, Насечки, Шероховатость, Забоины, Надавы, Шишки, Вмятины, Штришки*): Дефект поверхности, представляющий собой углубления и выступы на трубе, повторяющиеся через равные промежутки, которые могут располагаться по всей поверхности или на участках ее и иметь форму того дефекта на инструменте, который оставляет след.

- 1 Изменений структуры не наблюдается.
- 2 Возможна деформация зерен по контуру дефекта.

Рисунок 31 – Отпечатки (см. рисунок А.31, приложение А)

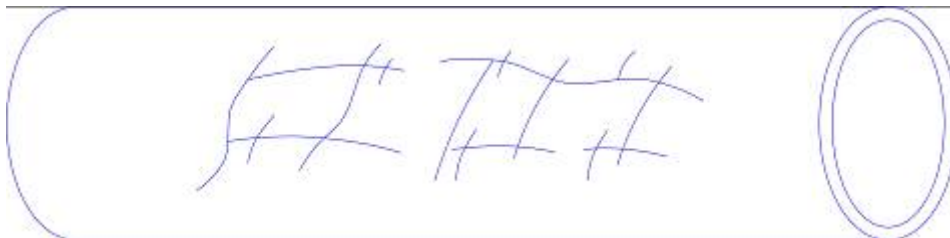
**2.4.5 травильные трещины** (Нрк. Сетка трещин): Трещины, пред- en pickling  
ставляющий собой разрывы, которые образовались при травлении ме-  
талла, имевшего напряжения от структурных превращений или дефор-  
мации. cracks

Рисунок 40 – Травильные трещины

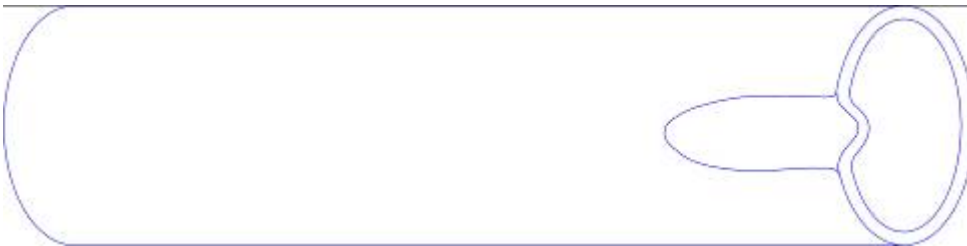
**2.4.7 вмятина** (Нрк. Раковина, Отпечаток, Выемка, Углубление, Забоина, Убоина): Дефект на наружной поверхности, представляющий собой локальное пологое углубление без нарушения сплошности металла трубы, который образовался от ударов при транспортировке или отделке. en dent

2 Вмятина может деформировать стенку трубы с прогибом вовнутрь с утонением или без утонения ее.

3 На микрошлифе по контуру дефекта может наблюдаться деформация зерен.

а) вмятина на теле трубы (см. рисунок А.40, приложение А)

б) вмятина, выходящая на торец (см. рисунок А.41, приложение А)

Рисунок 42 – Вмятина

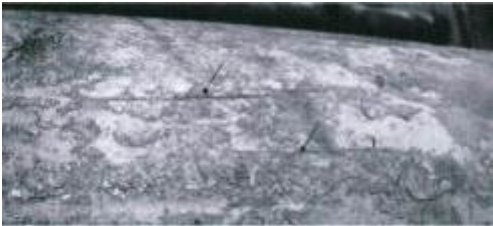
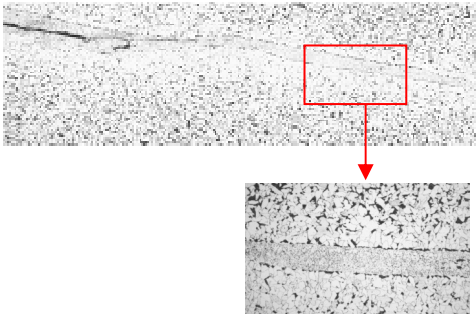
<p style="text-align: center;">а) Внешний вид</p>

<p style="text-align: center;">б) Микроструктура</p> <p style="text-align: center;">травлено в 4%-ном спиртовом растворе азотной кислоты</p>
Рисунок А.1 - Сталеплавильные пленки группового расположения на наружной поверхности, образующиеся при раскатывании поверхностных и подкорковых газовых пузырей

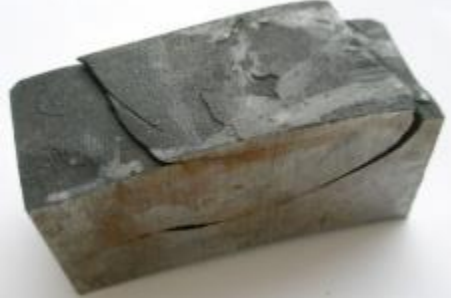
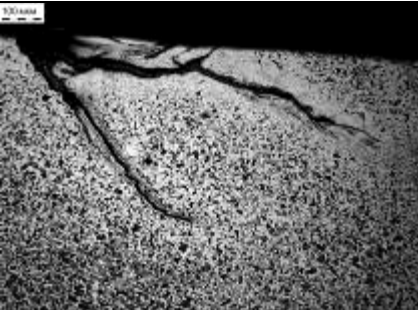
<p style="text-align: center;">а) Внешний вид</p>

<p style="text-align: center;">б) Микроструктура</p> <p style="text-align: center;">травлено в 4%-ном спиртовом растворе азотной кислоты</p>
Рисунок А.2 – Сталеплавильная единичная пленка на наружной поверхности, образующиеся при раскатывании продольной трещины

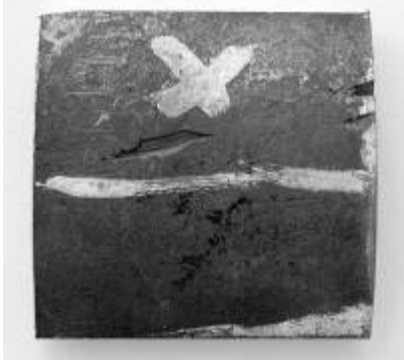
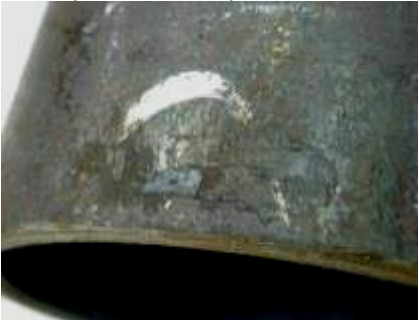
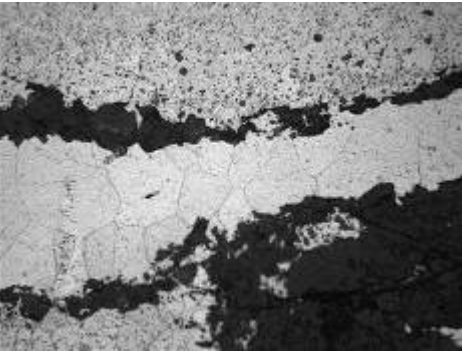
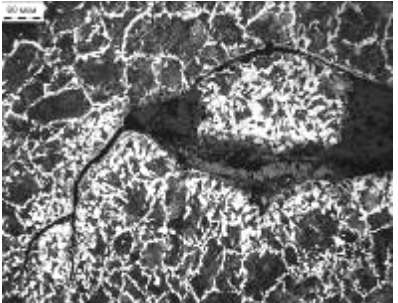
<p>продольной ориентации</p>

<p>языкообразной формы</p> <p>а) Внешний вид</p>

<p>травлено в 4%-ном спиртовом растворе азотной кислоты</p> <p>б) Микроструктура</p>
Рисунок А.4 – Сталеплавильная единичная плена на наружной поверхности, образующиеся при раскатывании скоплений грубых экзогенных включений на поверхности		
2.2.3 раскатанное загрязнение

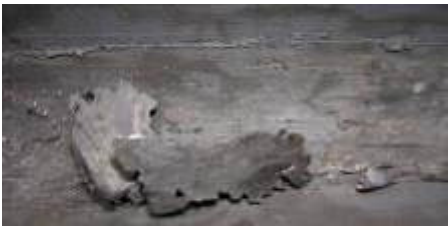
<p>а) Внешний вид</p>

<p>травлено в 4%-ном спиртовом растворе азотной кислоты, ×50</p> <p>б) Микроструктура</p>
Рисунок А.5 – Сталеплавильные пленки группового расположения на внутренней поверхности, образующиеся при раскатывании загрязненности		
2.2.3 раскатанное загрязнение

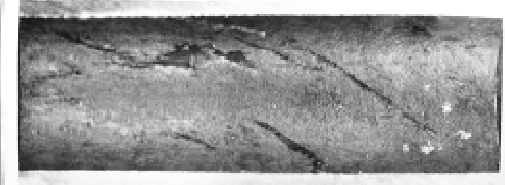
<p>а) Внешний вид</p>	<p>В микроструктуре металла имеются неметаллические включения</p>
Рисунок А.6 – Раскатанное загрязнение на внутренней поверхности трубы

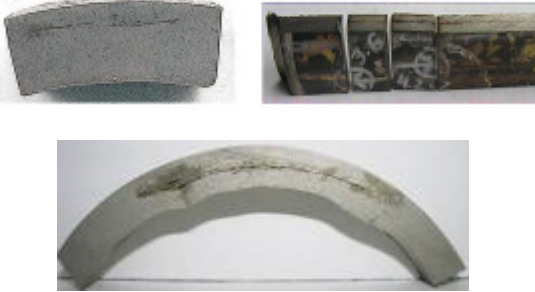
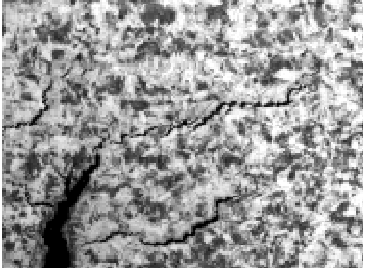
<p data-bbox="496 622 930 689">расслоение по утонувшей корочке а) Внешний вид</p>

<p data-bbox="1002 566 1461 633">травлено в 4%-ном спиртовом растворе азотной кислоты, ×500</p> <p data-bbox="1114 656 1350 689">б) Микроструктура</p>
Рисунок А.7 – Расслоение на торце трубы		
2.2.5 раскатанные металлические частицы

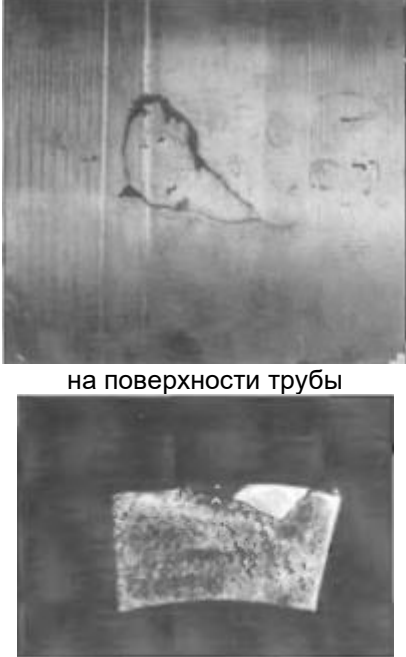
<p data-bbox="571 1104 850 1137">на поверхности трубы</p> <p data-bbox="528 1395 898 1458">в поперечном сечении трубы а) Внешний вид</p>	<p data-bbox="1002 1070 1461 1137">В микроструктуре металла имеются включения металлические частиц</p>
Рисунок А.8 – Раскатанные металлические частицы

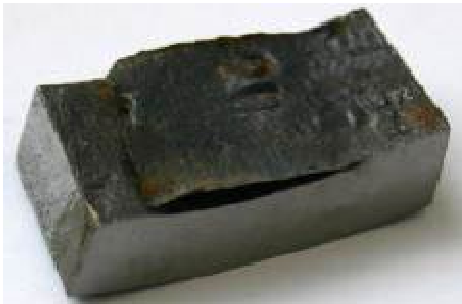
Термин	Фотографическое изображение дефекта	
2.3.1 трубопрокатная плена

<p data-bbox="536 647 735 678">а) Внешний вид</p>

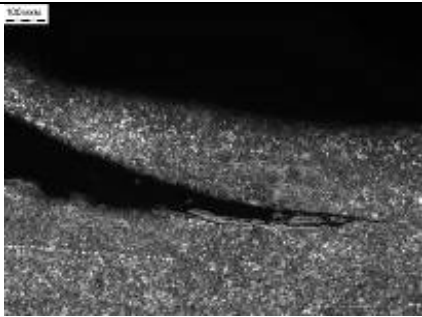
<p data-bbox="927 607 1385 698">травлено в реактиве Обергоффера, 100 мкм б) Микроструктура</p>
Рисунок А.10 – Трубопрокатная плена на внутренней поверхности

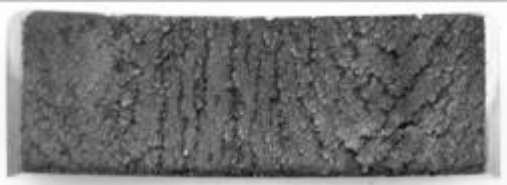
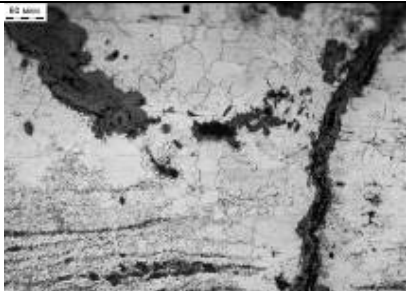
2.3.2 чешуйчатость

<p data-bbox="536 1088 735 1120">а) Внешний вид</p>

<p data-bbox="927 1043 1385 1135">травлено в 4%-ном спиртовом растворе азотной кислоты, 60 мкм б) Микроструктура</p>
Рисунок А.11 – Чешуйчатость

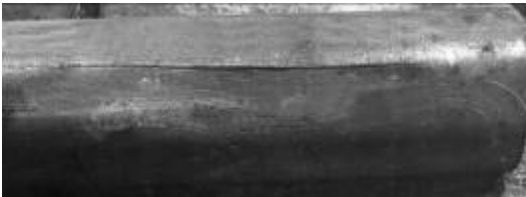
2.3.3 закат

<p data-bbox="419 1384 852 1415">на внутренней поверхности трубы</p>

<p data-bbox="432 1632 841 1664">на наружной поверхности трубы а) Внешний вид</p>

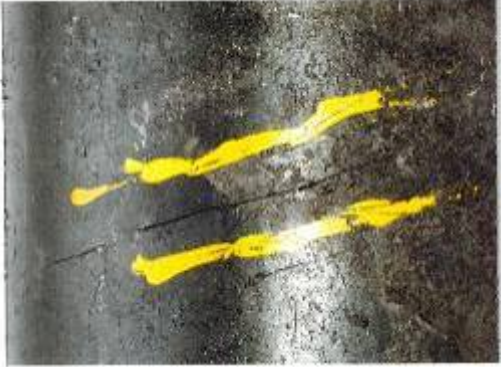
Термин	Фотографическое изображение дефекта	
2.3.4 подрез

<p>на наружной поверхности трубы</p>

<p>на наружной поверхности трубы, травлено 4%-ным спиртовым рас- твором азотной кислоты, ×50</p> <p>б) Микроструктура</p>
Рисунок А.14 – Подрез по винтовой линии

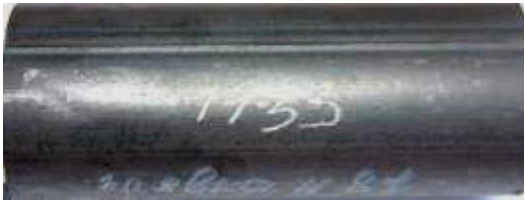
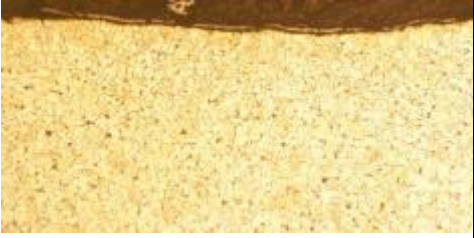
<p>на наружной поверхности трубы</p> <p>а) Внешний вид</p>

<p>на наружной поверхности трубы, травлено 4%-ным спиртовым рас- твором азотной кислоты, ×50</p> <p>б) Микроструктура</p>
Рисунок А.15 – Подрез по прямой линии		
2.3.5 трещина напряжения

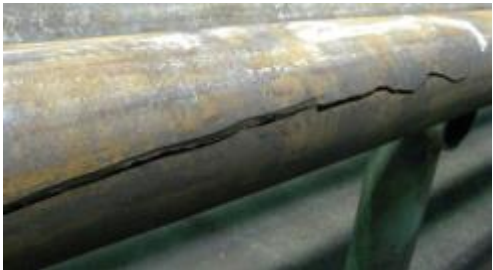
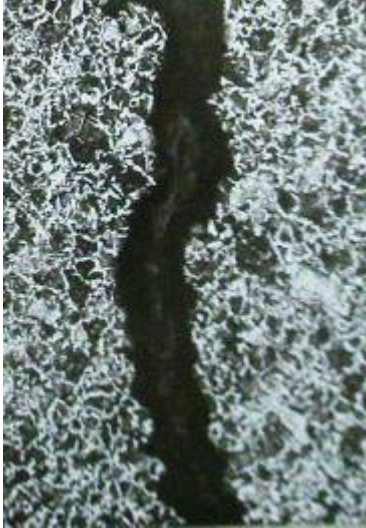
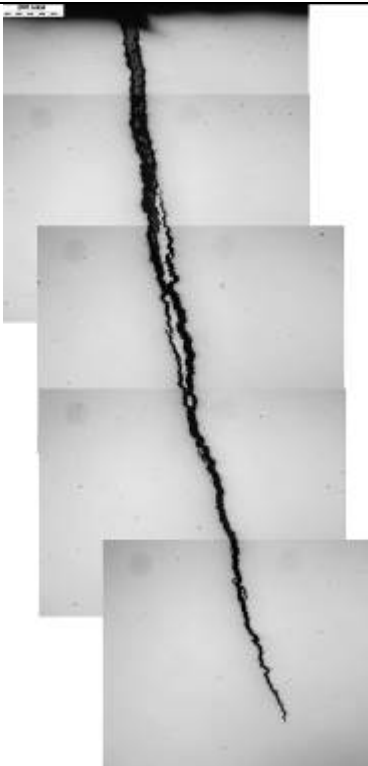
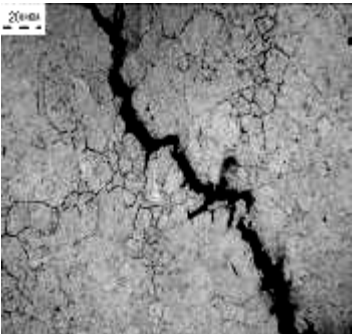
Термин	Фотографическое изображение дефекта	
2.3.5 трещина напряжения

<p>травлено 4%-ным спиртовым рас- твором азотной кислоты, ×80</p>

<p data-bbox="507 1061 767 1120">поперечное сечение а) Внешний вид</p>

<p data-bbox="948 622 1366 680">травлено раствором пикриновой кислоты, 20 мкм</p> <p data-bbox="1038 1084 1273 1120">б) Микроструктура</p>
Рисунок А.16 – Трещина напряжения

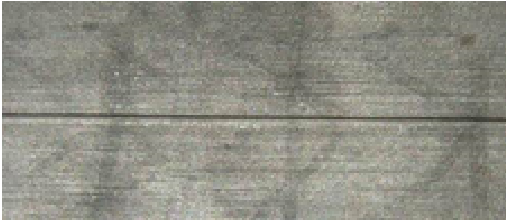
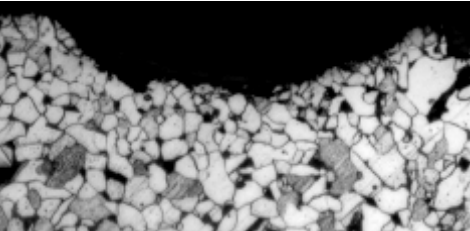
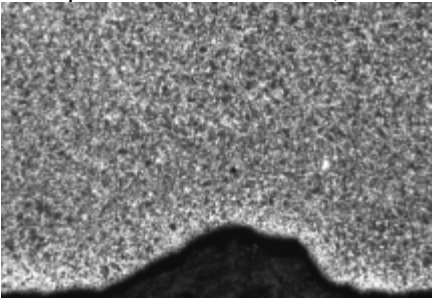
2.3.6 риска

<p data-bbox="432 1431 839 1462">на наружной поверхности трубы</p>

<p data-bbox="419 1807 852 1839">на внутренней поверхности трубы</p> <p data-bbox="536 1957 735 1989">а) Внешний вид</p>

<p data-bbox="935 1417 1377 1507">на наружной поверхности трубы, травлено 4%-ным спиртовым раствором азотной кислоты, ×200</p>

<p data-bbox="935 1818 1377 1935">на внутренней поверхности трубы, после травления в 4%-ном спиртовом растворе азотной кислоты, ×100</p> <p data-bbox="1038 1957 1273 1989">б) Микроструктура</p>
Рисунок А.17 – Единичная продольная риска

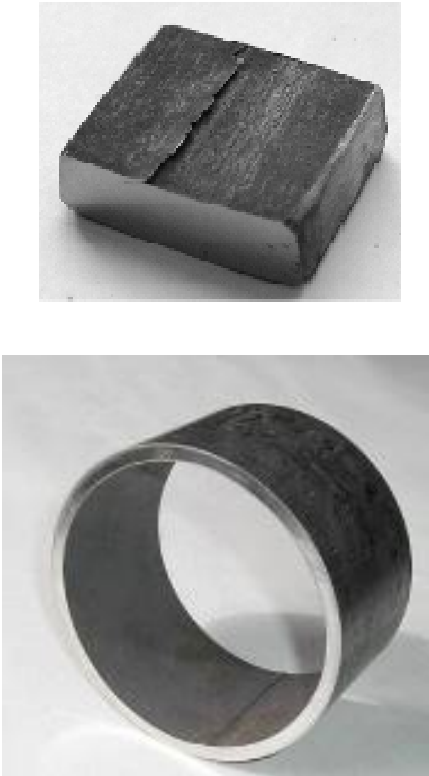
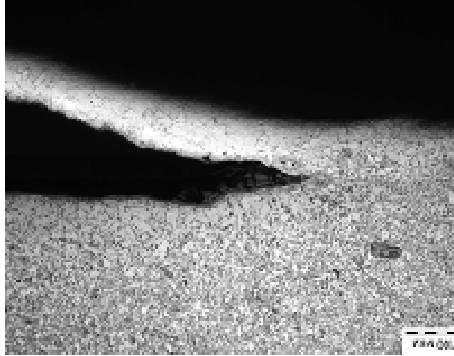
Термин	Фотографическое изображение дефекта	
2.3.7 прикатанная риска

<p data-bbox="619 1093 820 1122">а) Внешний вид</p>

<p data-bbox="991 703 1474 763">травлено 4%-ным спиртовым раствором азотной кислоты, 100 мкм</p> <p data-bbox="1114 1099 1350 1128">б) Микроструктура</p>
Рисунок А.18 – Прикатанная риска		
2.3.8 морщина

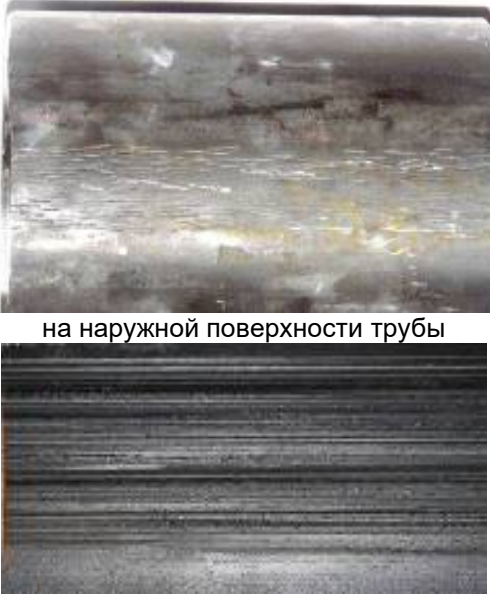
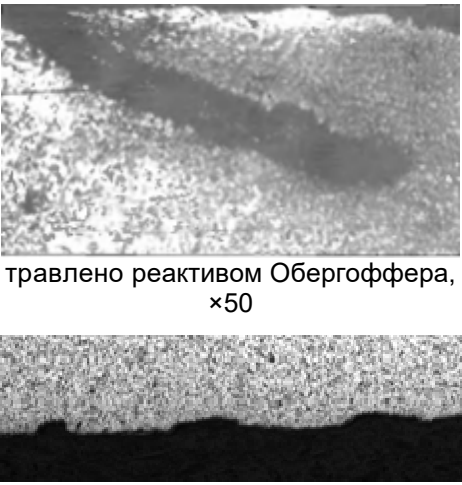
<p data-bbox="507 1496 919 1525">на наружной поверхности трубы</p> <p data-bbox="507 1776 919 1805">на внутренней поверхности трубы</p> <p data-bbox="611 1805 815 1834">а) Внешний вид</p>

<p data-bbox="1002 1440 1461 1500">травлено реактивом Обергоффера, ×50</p> <p data-bbox="1013 1664 1450 1724">травлено 4%-ным спиртовым раствором азотной кислоты, ×100</p> <p data-bbox="1114 1805 1350 1834">б) Микроструктура</p>
Рисунок А.19 – Морщина на наружной поверхности трубы

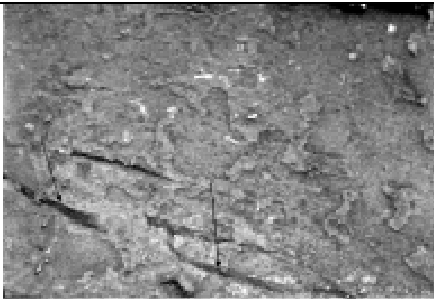
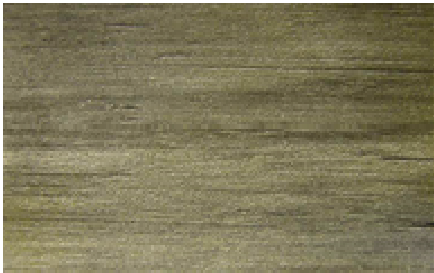
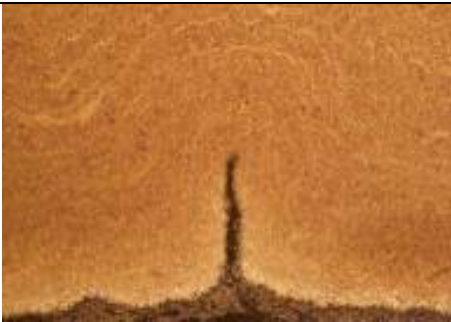
Термин	Фотографическое изображение дефекта	
2.3.8 морщина

<p data-bbox="534 884 737 913">а) Внешний вид</p>

<p data-bbox="938 600 1374 660">травлено 4%-ным спиртовым раствором азотной кислоты, ×50</p> <p data-bbox="1038 878 1273 907">б) Микроструктура</p>
Рисунок А.20 – Морщина на внутренней поверхности трубы		
2.3.9 рванина

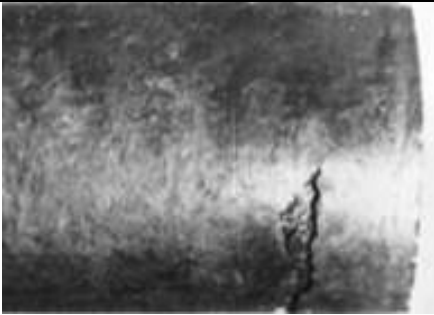
<p data-bbox="534 1265 737 1294">а) Внешний вид</p>	<p data-bbox="930 1079 1382 1169">В микроструктуре наблюдается частичное обезуглероживание в месте дефекта</p>
Рисунок А.21 – Несквозная рванина

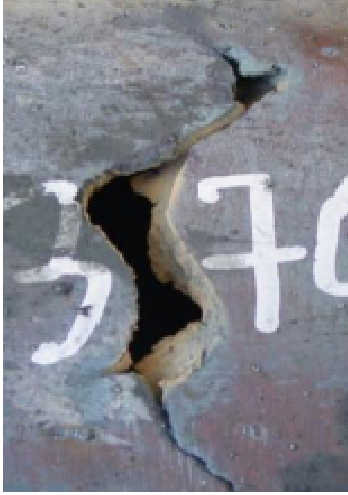
<p data-bbox="534 1825 737 1854">а) Внешний вид</p>	<p data-bbox="930 1550 1382 1639">В микроструктуре наблюдается частичное обезуглероживание в месте дефекта</p>
Рисунок А.22 – Сквозная рванина

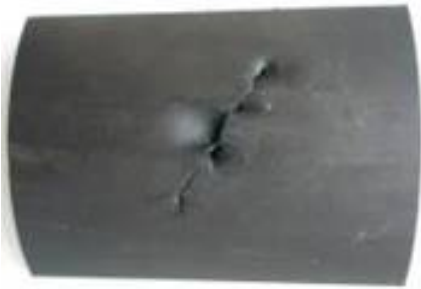
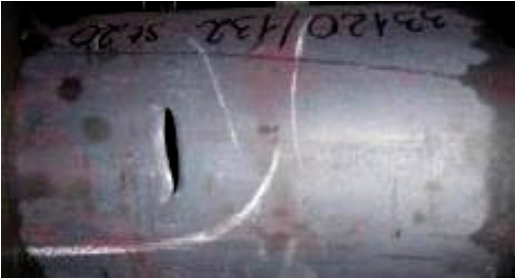
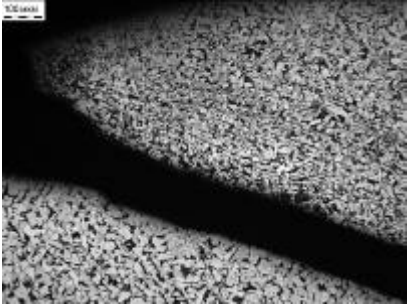
Термин	Фотографическое изображение дефекта	
2.3.10 скворечник

<p data-bbox="612 882 810 907">а) Внешний вид</p>	<p data-bbox="1027 286 1433 344">В микроструктуре изменений не наблюдается</p>

<p data-bbox="995 685 1471 743">травлено 4%-ным спиртовым раствором азотной кислоты, 100 мкм</p> <p data-bbox="1114 775 1353 799">б) Микроструктура</p>
Рисунок А. 23 – Скворечник

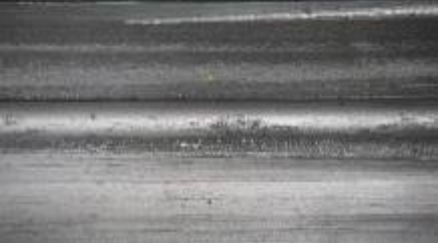
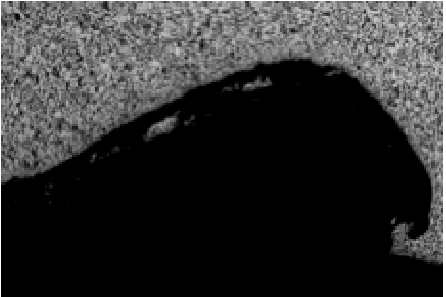
2.3.11 ужим

<p data-bbox="501 1133 909 1158">на наружной поверхности трубы</p>

<p data-bbox="497 1406 928 1431">на внутренней поверхности трубы</p> <p data-bbox="603 1435 810 1460">а) Внешний вид</p>

<p data-bbox="1011 1317 1452 1375">травлено 4%-ным спиртовым раствором азотной кислоты, ×100</p> <p data-bbox="1114 1435 1353 1460">б) Микроструктура</p>
Рисунок А.24 – Ужимы по телу трубы

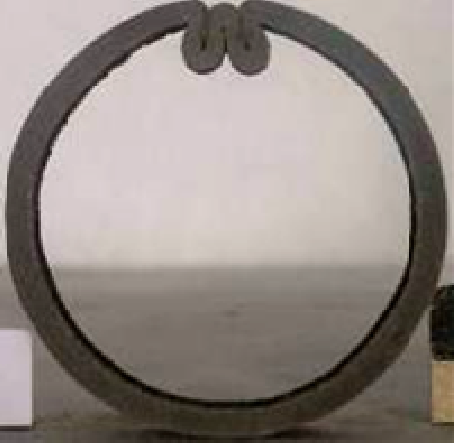
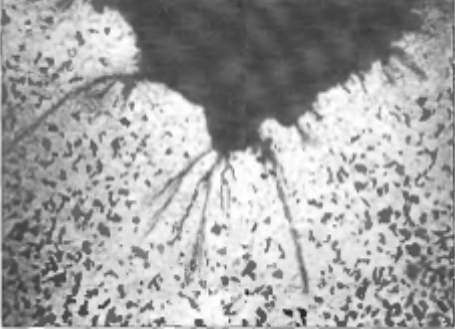
2.3.11 ужим

<p data-bbox="571 1980 858 2004">в поперечном сечении</p> <p data-bbox="612 2009 810 2033">а) Внешний вид</p>

<p data-bbox="1011 1868 1452 1926">травлено 4%-ным спиртовым раствором азотной кислоты, ×100</p> <p data-bbox="1114 1973 1353 1998">б) Микроструктура</p>
Рисунок А.25 – Ужим, выходящий на торец

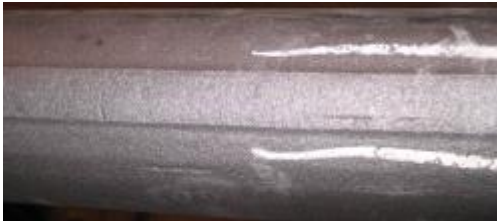
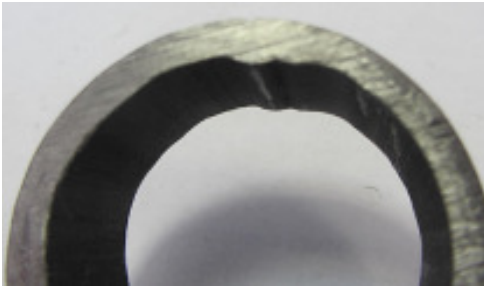
Термин	Фотографическое изображение дефекта	
2.3.12 ус

<p>на наружной поверхности трубы</p>

<p>на внутренней поверхности трубы а) Внешний вид</p>

<p>б) Микроструктура</p>
Рисунок А.26 – Ус		
2.3.13 рябизна

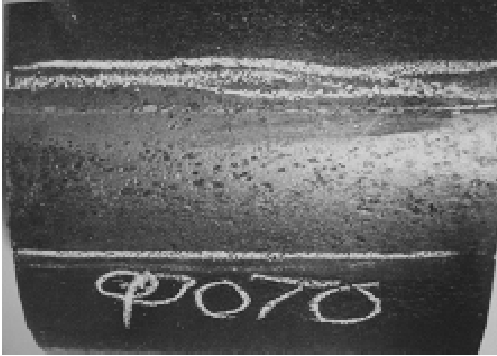
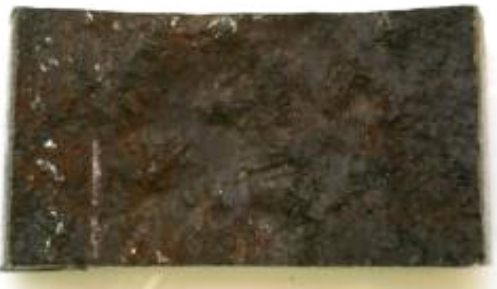
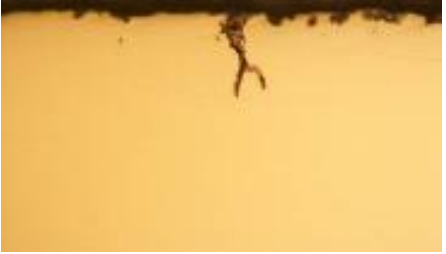
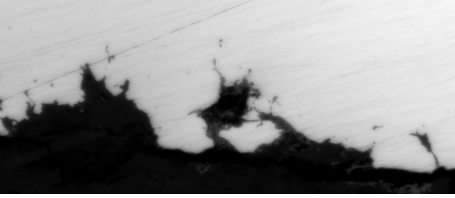
<p>на наружной поверхности трубы</p>

<p>на внутренней поверхности трубы а) Внешний вид</p>

<p>на наружной поверхности трубы не травлено, ×100</p>

<p>на внутренней поверхности трубы не травлено, ×100</p> <p>б) Микроструктура</p>
Рисунок А.27 – Рябизна

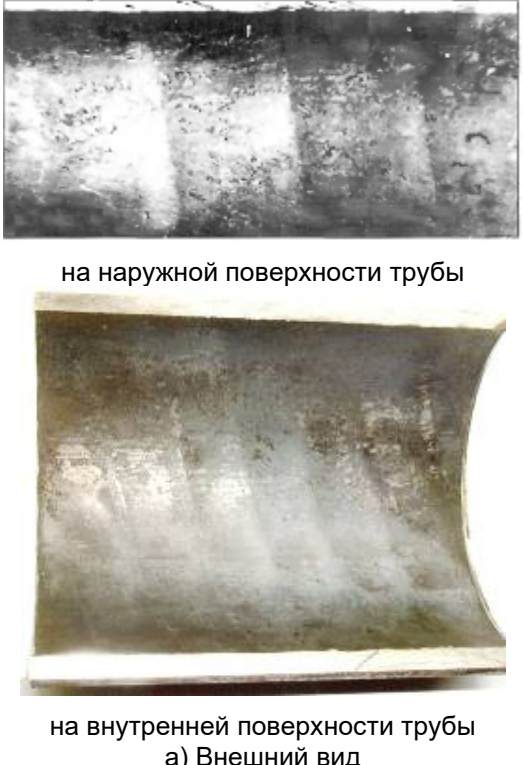
Термин	Фотографическое изображение дефекта	
2.3.14 кольцевание

<p>на наружной поверхности трубы</p> <p>на внутренней поверхности трубы а) Внешний вид</p>	<p>В микроструктуре наблюдается частичная деформация зерен</p>
Рисунок А.28 – Кольцевание		
2.3.15 продав

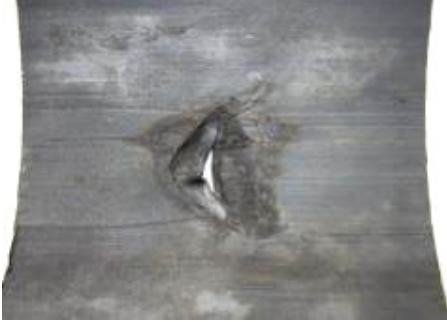
<p>на внутренней поверхности трубы а) Внешний вид</p>	<p>В микроструктуре изменений не наблюдается</p>
Рисунок А.29 – Продав		
2.3.17 вкатанная окалина

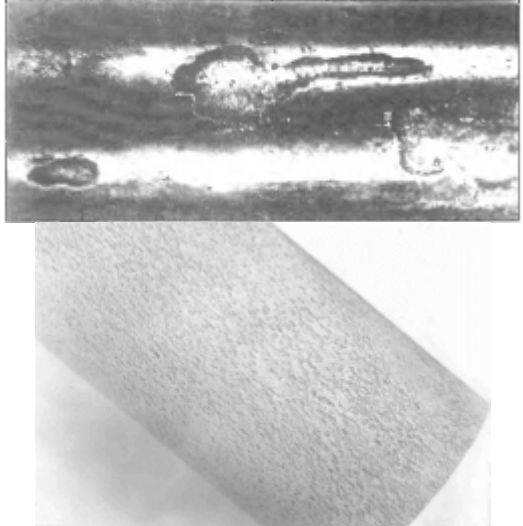
<p>а) Внешний вид</p>

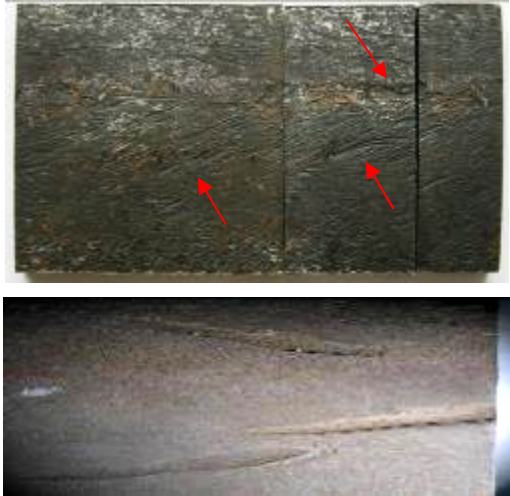
Термин	Фотографическое изображение дефекта	
2.3.18 отпечатки

<p data-bbox="534 808 735 842">а) Внешний вид</p>

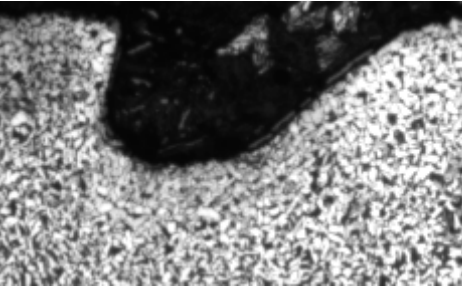
<p data-bbox="938 663 1374 723">травлено 4%-ным спиртовым раствором азотной кислоты, ×100</p> <p data-bbox="1038 808 1273 842">б) Микроструктура</p>
Рисунок А.31 – Отпечатки

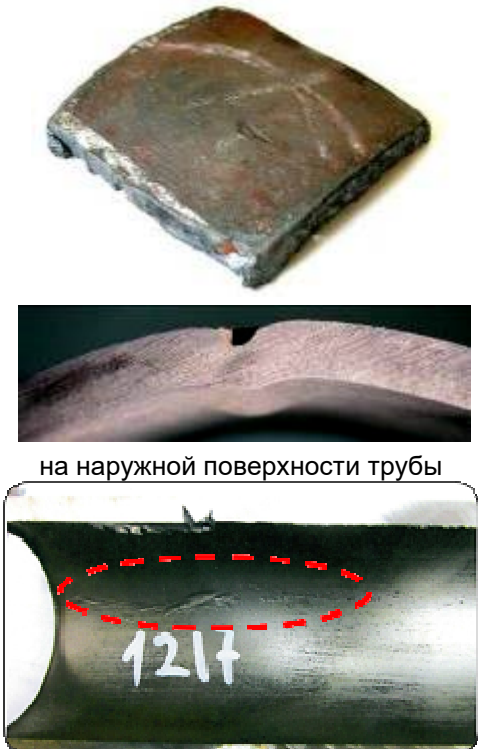
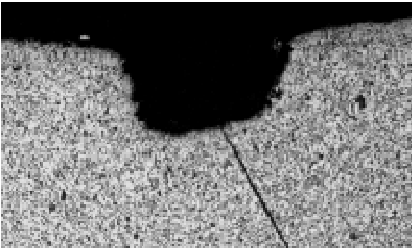
2.3.19 раковина

<p data-bbox="432 1361 839 1395">на наружной поверхности трубы</p> <p data-bbox="416 1666 855 1700">на внутренней поверхности трубы</p> <p data-bbox="534 1700 735 1733">а) Внешний вид</p>

<p data-bbox="951 1361 1358 1395">на наружной поверхности трубы</p> <p data-bbox="938 1424 1374 1485">травлено 4%-ным спиртовым раствором азотной кислоты, ×50</p> <p data-bbox="1038 1700 1273 1733">б) Микроструктура</p>
Рисунок А.32 – Раковина

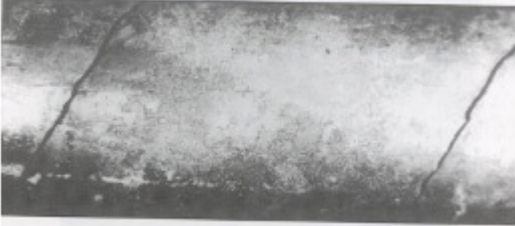
2.3.20 винтовой след

<p data-bbox="534 2007 735 2040">а) Внешний вид</p>	<p data-bbox="954 1877 1358 1937">В микроструктуре изменений не наблюдается</p>
Рисунок А.33 – Винтовой след

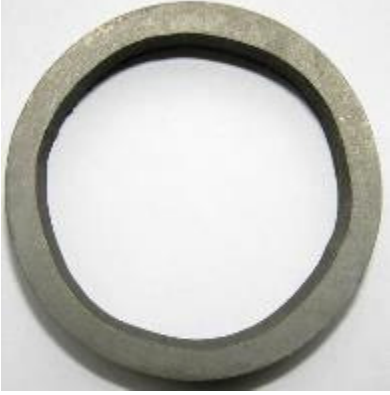
Термин	Фотографическое изображение дефекта	
2.3.21 граненость

<p data-bbox="611 674 810 707">а) Внешний вид</p>	
Рисунок А.34 – Граненость		
2.3.22 задир

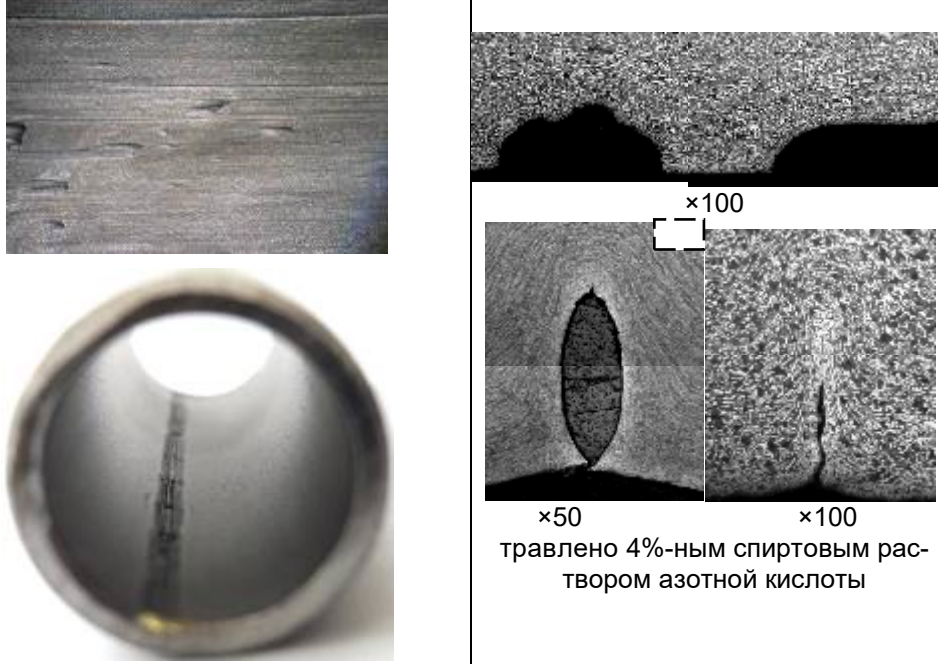
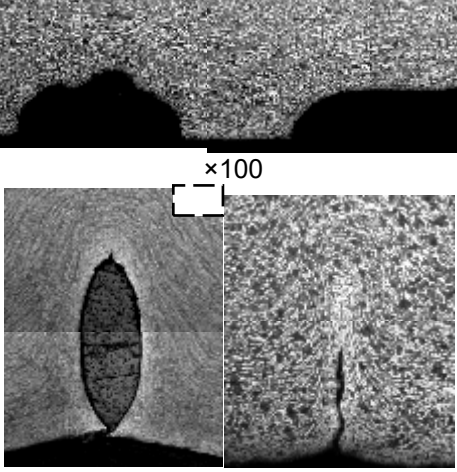
<p data-bbox="496 1429 927 1491">на внутренней поверхности трубы а) Внешний вид</p> <p data-bbox="1114 1435 1350 1469">б) Микроструктура</p> <p data-bbox="1011 943 1457 1346">

×100            ×50      ×100            травлено 4%-ным спиртовым раствором азотной кислоты         </p>	
Рисунок А.35 – Задир

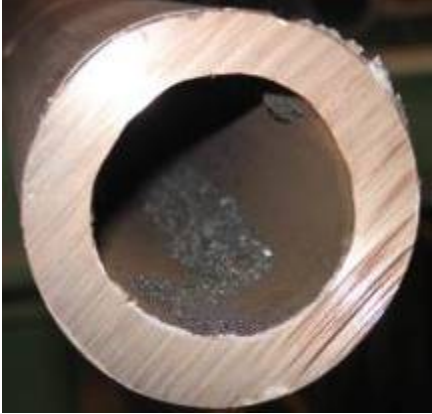
Термин	Фотографическое изображение дефекта	
2.4.2 заусенец

<p data-bbox="517 689 719 719">а) Внешний вид</p>	<p data-bbox="935 477 1342 533">В микроструктуре изменений не наблюдается</p>
Рисунок А.37 – Заусенец		
2.4.3 перетрав

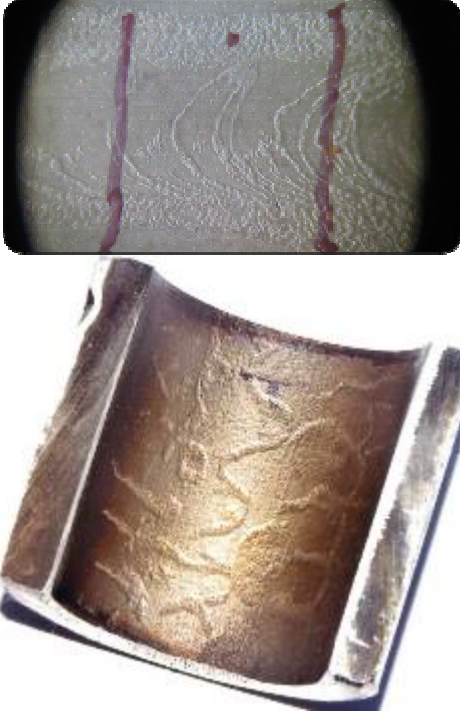
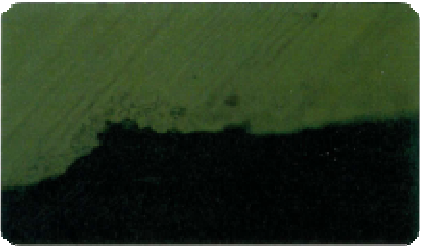
<p data-bbox="517 1496 719 1525">а) Внешний вид</p>

<p data-bbox="1018 1485 1254 1514">б) Микроструктура</p>
Рисунок А.38 – Перетрав		
2.4.4 царапина

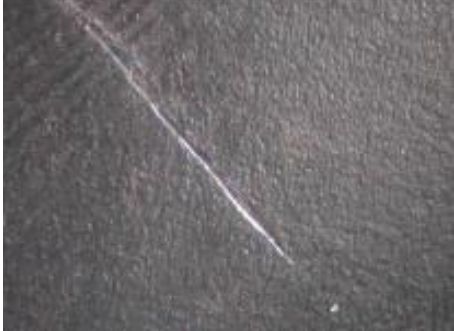
<p data-bbox="411 1939 823 1995">на наружной поверхности трубы а) Внешний вид</p>	<p data-bbox="914 1765 1361 1821">В микроструктуре наблюдается частичная деформация зерен</p>
Рисунок А.39 – Царапина

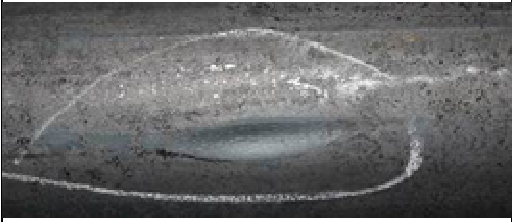
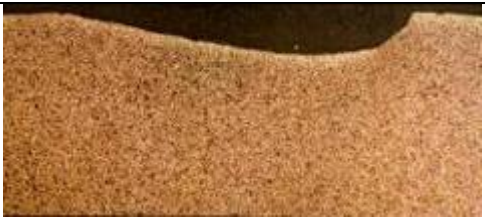
Термин	Фотографическое изображение дефекта	
2.4.7 вмятина

<p data-bbox="635 533 842 566">а) Внешний вид</p>

<p data-bbox="970 483 1457 573">травлено 4%-ным спиртовым раствором азотной кислоты, ×50 б) Микроструктура</p>
Рисунок А.40 – Вмятина на теле трубы

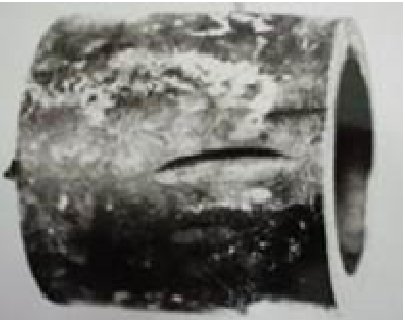
2.4.7 вмятина

<p data-bbox="587 958 794 992">а) Внешний вид</p>	<p data-bbox="986 768 1441 835">В микроструктуре наблюдается частичная деформация зерен</p>
Рисунок А.41 – Вмятина, выходящая на торец

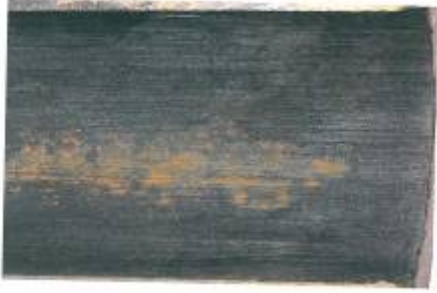
2.4.8 ржавчина

<p data-bbox="483 1245 906 1279">на наружной поверхности трубы</p>

<p data-bbox="475 1585 914 1653">на внутренней поверхности трубы а) Внешний вид</p>	<p data-bbox="970 1294 1457 1384">В микроструктуре металла могут присутствовать коррозионные язвины, заполненные окислами</p>
Рисунок А.42 – Ржавчина

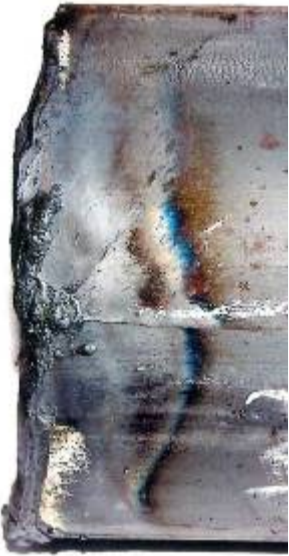
Термин	Фотографическое изображение дефекта	
2.4.10 цвета побежалости

<p data-bbox="517 864 719 898">а) Внешний вид</p>	<p data-bbox="935 557 1342 618">В микроструктуре изменений не наблюдается</p>
Рисунок А.44 – Цвета побежалости		
2.4.13 узоры
